Sechs Jahre Erfahrungen mit Nickelbadpflege mittels Enviolet®-UV-Oxidation bei Hansgrohe AG

Six Years Experience of Nickel Plating Bath Purification at Hansgrohe AG with Enviolet®-UV-Oxidation Treatment Process

Von Andreas Fath¹, Lothar Jehle¹, Jürgen Weckenmann², Rudy Mathis³ und Martin Sörensen²

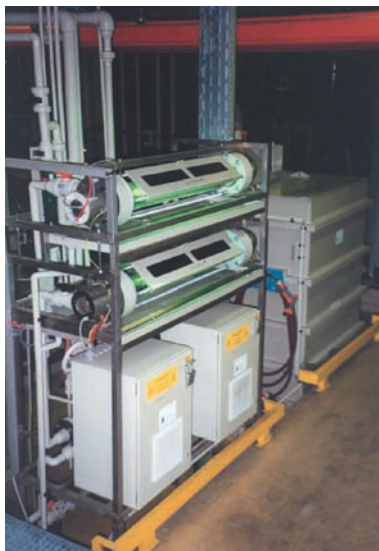
Abb. 1: Enviolet[®]-UV-Anlage zur Elektrolytspflege

Fig. 1: Enviolet[®] UV-Unit for Plating Bath Maintenance

Das junge Unternehmen *a.c.k.* musste sich aber auch bei seinem ersten Projekt dem Wettbewerb stellen. *Hansgrohe* konfrontierte ebenfalls verschiedene andere Hersteller von UV-Geräten mit diesem Problem und führte vergleichende Pilotversuche durch. Den harten Anforderungen an den Reaktor bzgl. Korrosion, Belegung des Strahlenschutzrohrs bei hohen Energiedichten und das stark UV-absorbierende Medium hielt letztendlich nur der *Enviolet*[®]-UV-Reaktor (Abb. 1) von *a.c.k.* Stand.

Since this was *a.c.k.*'s first project of this nature they had to compete with several other UV manufacturing companies that were also invited by *Hansgrohe* and confronted with the same challenge. However, after comparison of the pilot test results from all competing UV-reactor manufacturers, only *a.c.k.*'s designed *Enviolet*[®] UV-reactor would pass the demanding test in regards to corrosion resistance and quartz tube deposition, which was due to the high energy density requirements with such a strong UV-adsorbing media.

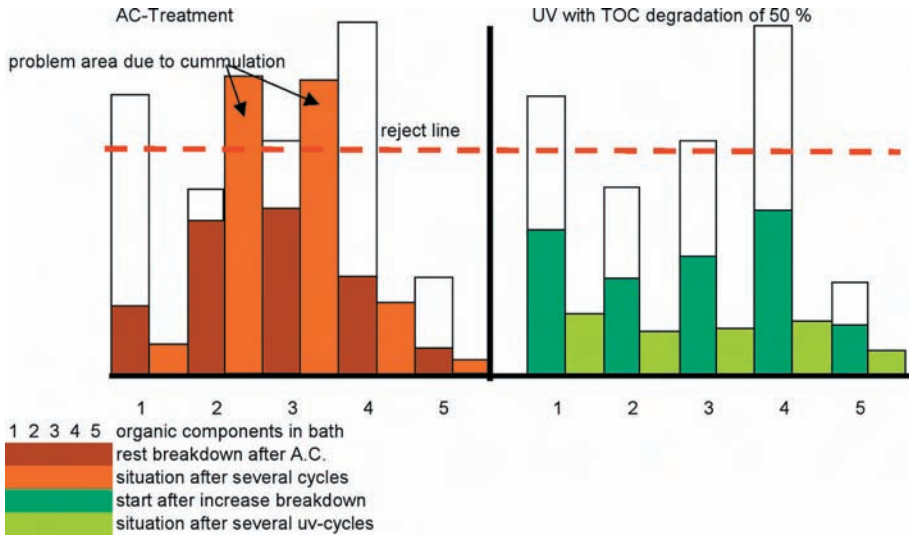
Abb. 3: Der genaue Vergleich von Aktivkohle und UV zeigt den Unterschied im Langzeitverhalten: während sich bei der Aktivkohle insbesondere die schlecht adsorbierbaren Produkte anreichern, können im UV-Verfahren alle Verbindungen kontrolliert unterhalb der „Ausschusslinie“ gefahren werden

Fig. 3: Chart shows precise comparison between activated carbon (AC) and UV-treatment over a prolonged time period. While with AC-treatment the poorly adsorbed organic compounds keep accumulating, they are reduced to a controlled level below the “product reject line” with UV-treatment

Worauf beruht nun der wesentliche Unterschied zwischen Aktivkohle-Behandlung und UV-Behandlung? Er wird in der in *Abbildung 3* gezeigten HPLC-Analyse deutlich. Es zeigt, dass sich von fünf Abbauprodukten bei der Aktivkohlebehandlung zwei Komponenten (2 und 3) wegen Ihrer schlechten Adsorbierbarkeit anreichern, während dies im UV-Prozess nicht passiert.

Finally, one would ask, what is the essential difference between activated carbon and UV treatment? It is clearly illustrated in *figure 3* by demonstrating the HPLC analysis. It shows that two of five breakdown components (2 and 3) keep accumulating during activated carbon treatment due to poor adsorption, which, in contrary, is not the case with UV treatment.

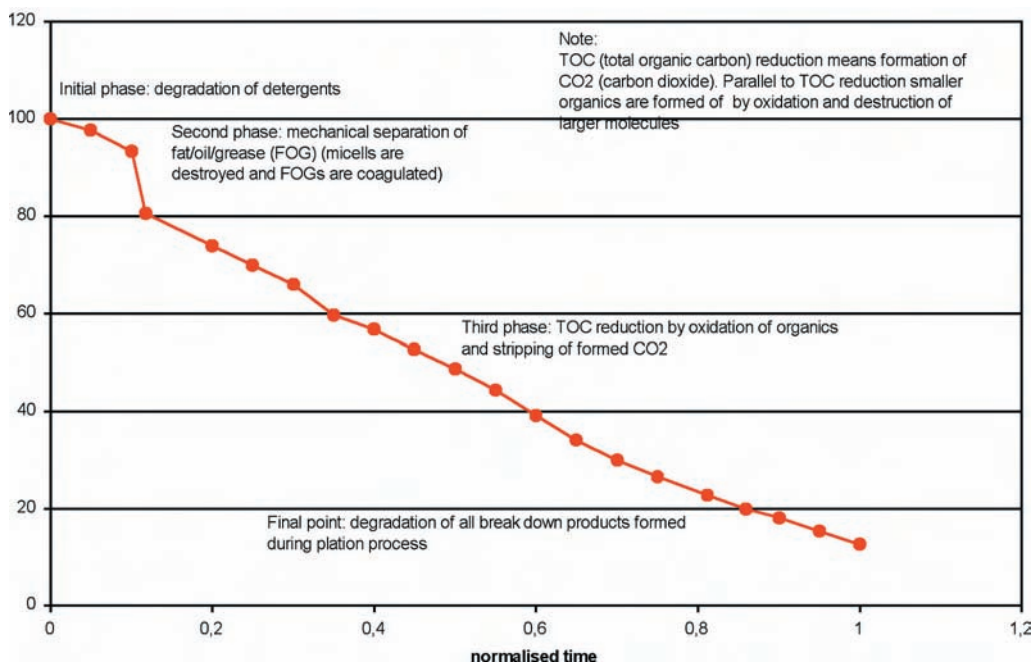
Abb. 4: typischer Verlauf eines Abbaus im Watts'schen Nickelelektrolyten

Fig. 4: Typical TOC degradation chart of a Watts nickel plating bath

In Abbildung 4 ist ein typischer TOC-Verlauf während der Behandlung zu erkennen, während Abbildung 5 den Verlauf des TOC als Leitparameter in

Figure 4 illustrates how TOC is typically degraded during the UV-oxidation treatment process and figure 5 (left side) demonstrates the TOC increase

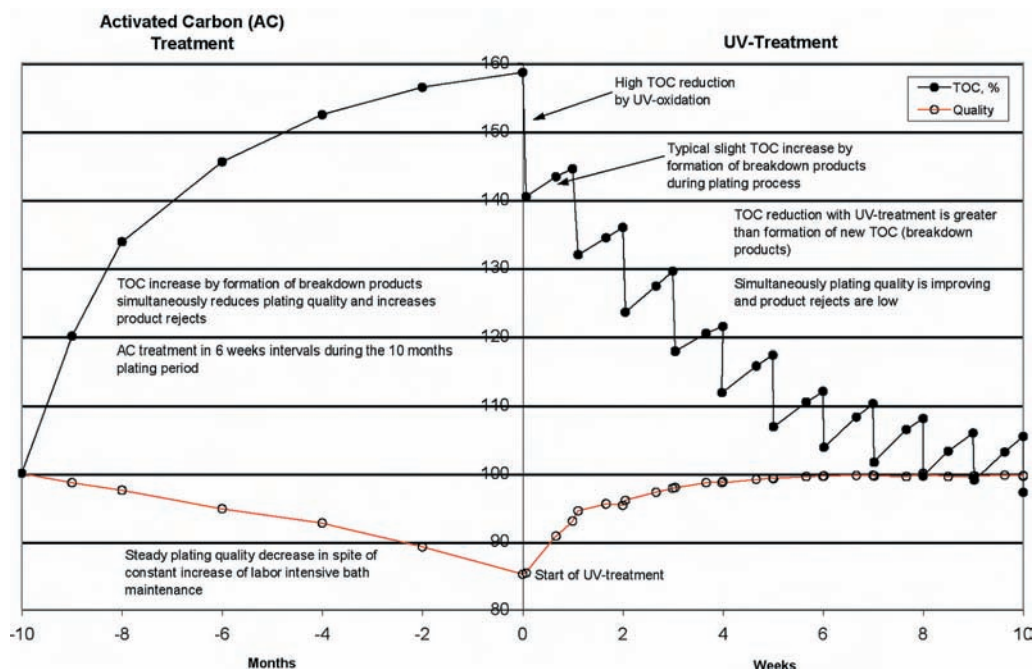
Abb. 5: Zunahme des TOC im Elektrolyten durch so genannte Störorganik (links); Die Qualität sinkt mit zunehmendem TOC (rechts): Sägezahnartige Abnahme des TOC im Elektrolyten durch die „Off line“ sattfindende UV-Behandlung von einem Teil der Lösung, wobei der Anstieg des TOC durch die Beschichtung und der Abfall durch die UV-Reinigung verursacht wird. Abhängig von der Anlagenleistung kann schon nach wenigen UV-Zyklen eine deutliche Qualitätsverbesserung erreicht werden, bis nach mehreren Reinigungen eine konstant hohe Endqualität erreicht wird

Fig. 5: Increase of TOC due to buildup of breakdown products and decreasing plating quality with increasing TOC concentration in plating bath (left); Oscillating TOC decrease due to off-line UV treatment cycles (right). The noticeable TOC increases result from the plating process, whereas the decreases are the result from the UV purification process. Depending on the UV system capacity, noticeable quality improvements are already accomplished after just a few treatment cycles and after multiple purification cycles consistent high plating quality is achieved

der Prozesslösung sechs Monate vor Einführung der UV-Anlage und drei Monate nach Beginn der UV-Pflege zeigt. Dabei konnte bei *Hansgrohe* eine erhebliche Senkung des Ausschusskriteriums im Bereich der Messinggalvanik erreicht werden, was insbesondere auf den geringen Anteil an *schlechter Organik* im Nickelelektrolyten zurückgeführt werden kann (Tab. 2).

during a period of 10 months in spite of AC-treatment. After 10 months, UV treatment began and within 10 weeks the original bath quality was basically re-established again. With that, *Hansgrohe* achieved a substantial decrease in product rejects in brass plating due to reduction of organic breakdown products in the nickel plating bath (Tab. 2).
